Le CHATEAU en 1819

LE CHATEAU DE GOUHENANS

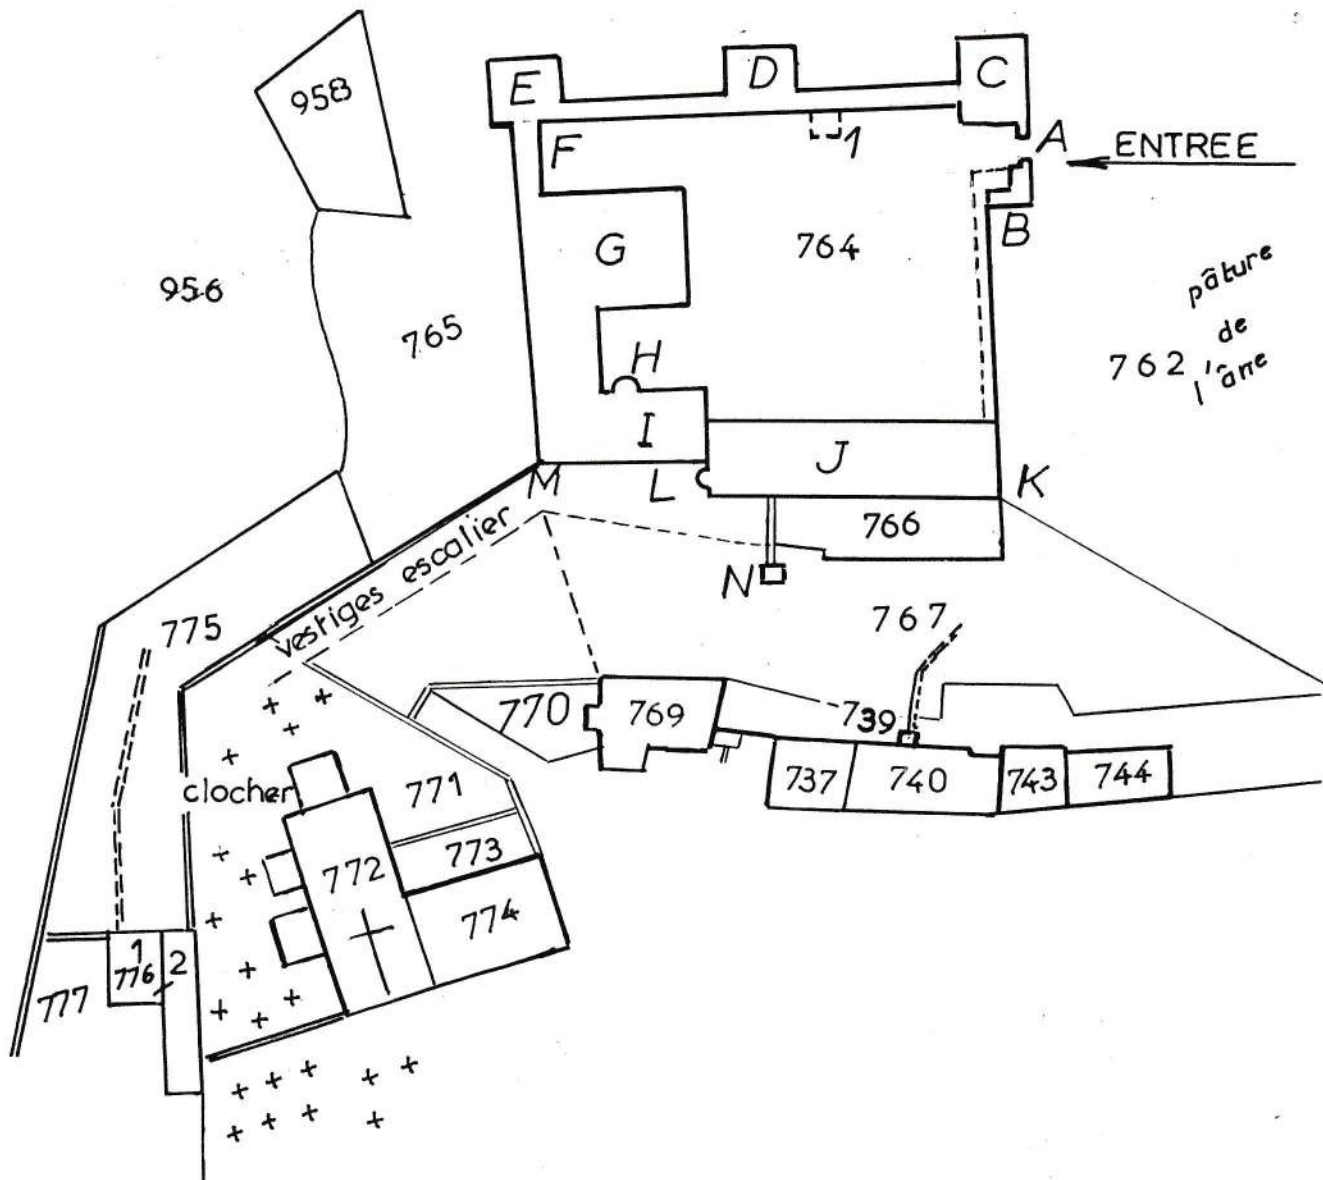
ajouté : une galerie ayant son entrée dans la maison à gauche de l'église N°776"1"
 une galerie ayant son entrée dans la maison 740 par 739

Echelle 1/1000

-La porte signalée par DUNAND existe toujours et fait le bonheur des photographes amateurs d'anciennes pierres. (Repère ' A ' du plan)

-DUNAND écrit : " la tour abattue à demi , au milieu de ce même mur... passe pour avoir été la prison du château " (Repère D)

-Cette tour a complètement disparu ; il n'en reste aucun vestige, mais il en reste une, partiellement ruinée, à l'angle NORD-OUEST ,dont une grande partie des murs subsistent, surtout celui du SUD-OUEST encore surmonté d'encorbellements en pierres taillées. Des arbustes ont pris racines dans la maçonnerie, y compris à l'intérieur. (Repère ' E ')

Cette tour " E " ainsi que " C " " D " et les murs qui les joignaient sont signalés par DUNAND ; ils figurent sur le plan du premier cadastre de la Commune établi en 1819 ; le dessinateur les a représentés en traits pleins comme s'ils étaient encore visibles à cette époque. Ce dont nous doutons . Avait-il en sa possession un ancien plan de ces constructions, antérieur à 1819 ?

Partie " B " - Muraille d'origine, d'un bel aspect dans laquelle sont ouvertes, à sa base, une porte piétonnière désaffectée, surmontée d'un oeil-de-beuf plutôt ovale que circulaire dans lequel une croix engrêlée en pierre taillée était incluse s'y voyait encore il y a une trentaine d'années.

- De l'autre tour (repère " C ") " accompagnant la porte d'entrée ", se trouvant à sa droite lorsqu'on regarde l'ensemble de l'extérieur, il ne reste qu'un tronçon dans le mur de laquelle existent encore deux " yeux - de - boeuf " ovales , l'un vertical , l'autre horizontal

- Le mur d'enceinte (trait plein et trait pointillé) reliant " B " à " K " était certainement déjà ruiné en 1819 ; il n'existe plus ; un autre en maçonnerie sèche, hauteur environ deux mètres fut édifié à cinq ou six mètres du premier sur le remblais du fossé qui existait au pied d'un monticule boisé sur ses flancs, renfermant un petit pré que l'on désigne encore sous l'appellation de " la pâture de l'âne " (parcelle 762)

- Ce mur en ruines partiellement aboutit à son extrémité SUD-EST , en " K " Une porte ouverte à cet endroit donne accès à un sentier rocailleux qui rejoint le chemin rural " dit " du MONT " , mais qui est désigné sur le cadastre sous le nom de " chemin du château " ; il est abandonné, la commune ne l'entretenant plus

En " H ", petite tourelle adjacente au bâtiment " I " "; haute d'environ huit mètres elle est couverte d'un toit en forme de pyramide à base octogonale - Elle renferme un beau petit escalier à vis, en pierre ; une ouverture à sa base en est l'entrée ; sa partie supérieure interne ne semble pas avoir été autre chose qu'un pigeonnier . L'escalier est éclairé par deux petites ouvertures non munies de fenêtres .

PARTIE " I " - Considérée comme la partie la plus ancienne de la propriété Elle pourrait être les restes de l'"ancien château " édifié antérieurement au bâtiment des habitations qui domine le village, repéré sur le plan par la lettre J

-Cette portion de tourelle repère " L ", très ancienne, fut certainement construite avec le " vieux château " à la fin du XIV ème siècle ou au début du XV ème (selon Mr PRINET) Elle n'est pas représentée sur le plan de 1819, mais elle l'est sur le plan rénové en 1954 .

- Nous ignorons ce qu'à voulu représenter le dessinateur de 1819 , en " N " Cet endroit est constitué de remblais dans lequel une tranchée fut ouverte en 1956/57 pour relier les caves à la galerie de la source . Il n'y fut rencontré que des matériaux de remblais parmi lesquels quelques éléments de pierres taillées simplement semblant provenir de pourtours d'ouvertures tels que portes ou fenêtres -D'autre part aucun affleurements du banc rocheux sur lequel l'immeuble est construit n'apparaît à cet endroit - Ce qui est dessiné en " N " a disparu .
